Л. А. ГОЛОФАСТ

### ГРАДОСТРОИТЕЛЬНЫЙ ОБЛИК ХЕРСОНА В XIII ВЕКЕ

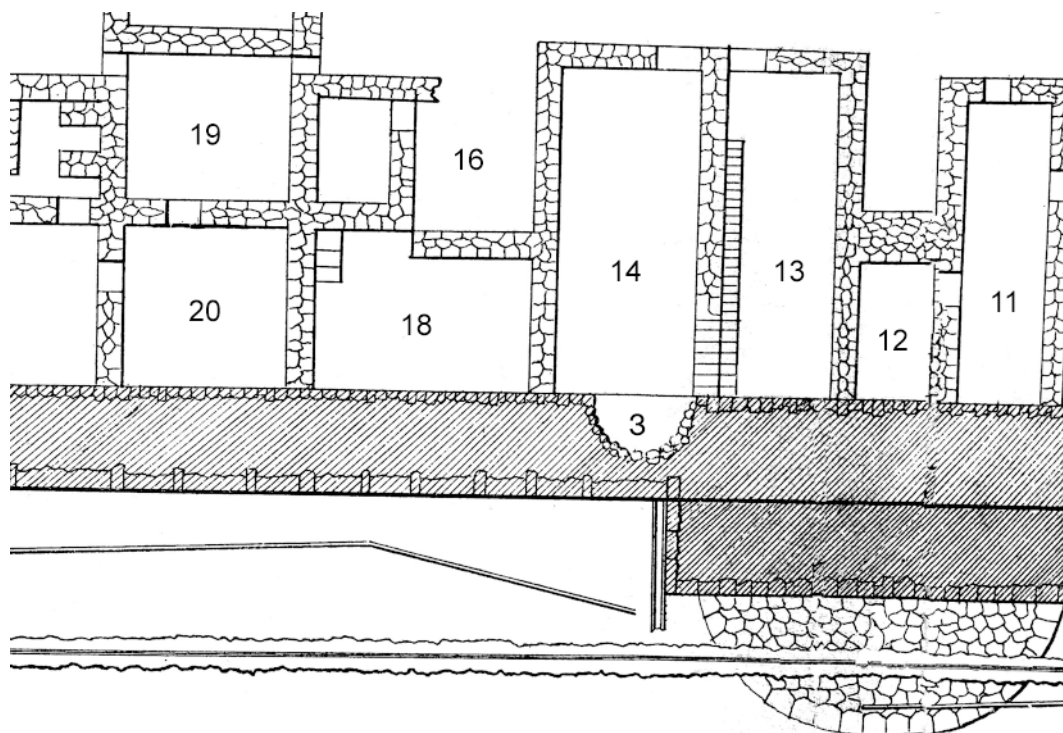
Рис. 1. План застройки участка в районе куртины 16 с пробитой в ней полукруглой нишей (3) (по К.К. Косцюшко-Валюжиничу).

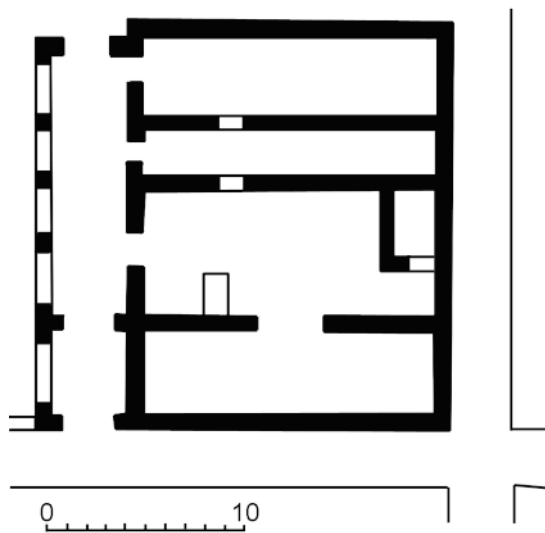
Рис. 2. «Дом епископа» в квартале V (по Р.Х. Леперу).

В Херсоне «административной» церковью, скорее всего, служил кафедральный собор города, т.н. Уваровская базилика. Рядом с базиликой, в квартале V, по-видимому, располагался дом епископа, который занимал довольно обширную территорию (346 м<sup>2</sup>) и включал двор (65 м<sup>2</sup>), коридор и жилые комнаты (рис. 2). Время его строительства установить невозможно, а функционировал он, судя по нескольким фрагментам черепицы, в том числе с метками в виде головы лошади, птицы, треугольника и буквами К, ІЄ и Є, обнаруженным в помещениях 1 и 2 [12, с. 162; 13, с. 162], вплоть до пожара XIII в.

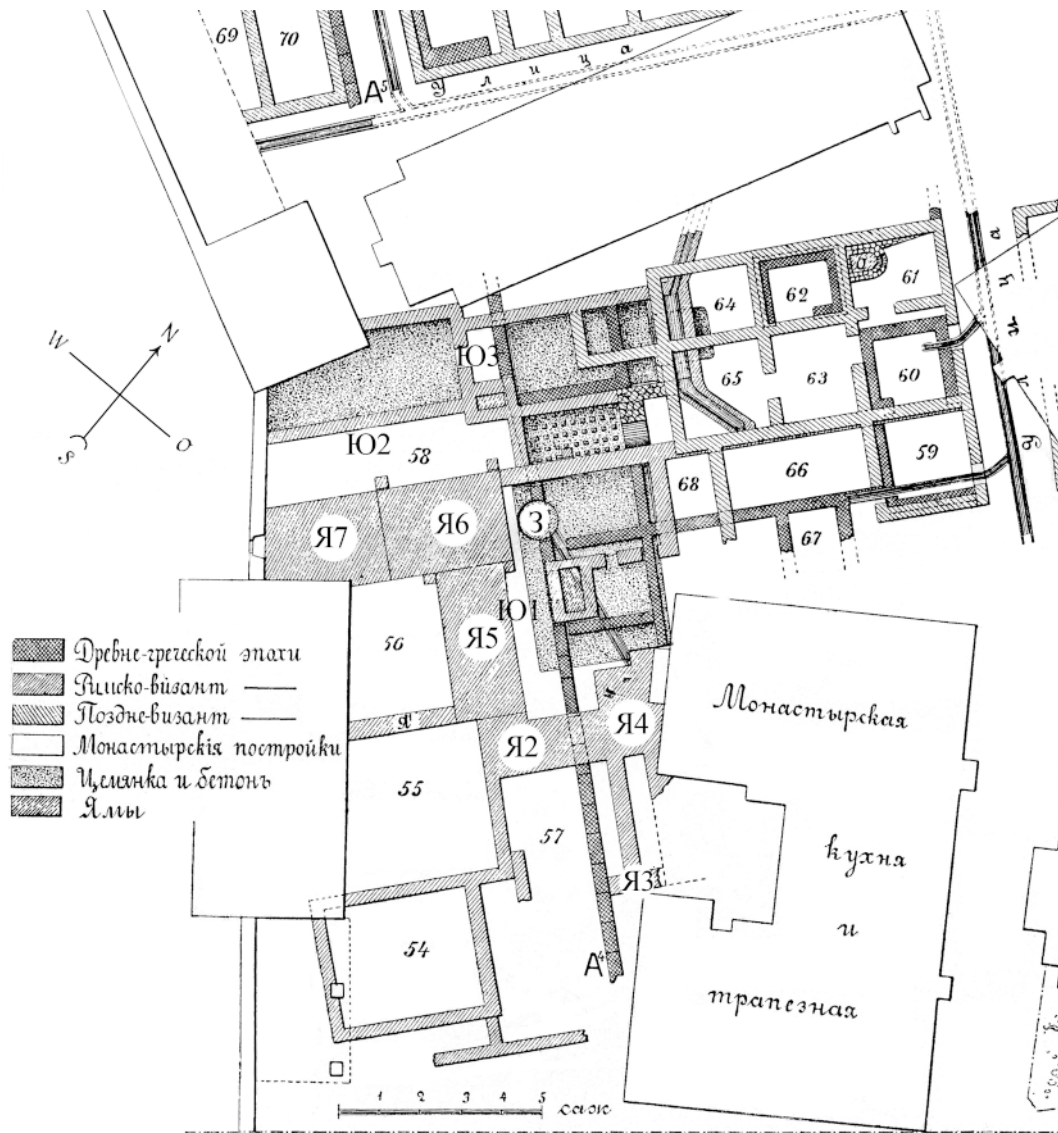
Рис. 3. План застройки территории между старой монастырской трапезной и сараями (по К.К. Косцюшко-Валюжиничу).

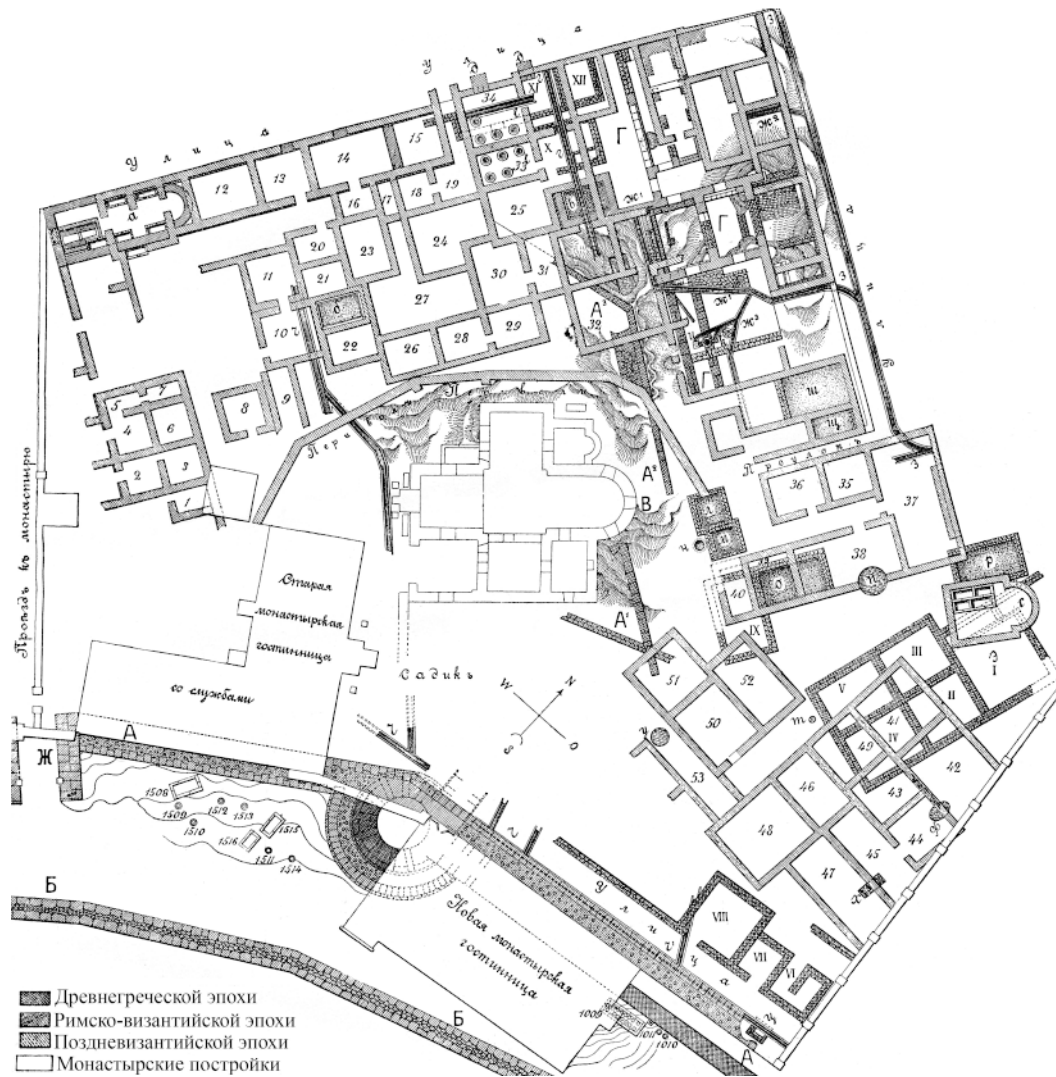
Рис. 4. План застройки участка в районе «Храма с ковчегом» (по К.К. Косцюшко-Валюжиничу).

Не исключено, что к комплексу зданий административного центра относится, к сожалению, снесенное во время монастырского строительства «очень большое – необычайно большое для Херсонеса здание Г», расположенное недалеко от вышеописанного здания с баней и, возможно, составлявшее с ним один комплекс (рис. 4).

Здание отличалось от окружавших его обычных для позднего Херсона усадеб толстыми, сложенными на извести стенами, которые покоились частично на материковой скале, а частично на стенах древнегреческих построек. Оно пронизано целой сетью водостоков и каменных труб для сбора с крыши дождевой воды, отвесно проходивших через капитальную стену. Судя по множеству найденных здесь плит, пол в здании был каменный, а обломки квадратных кирпичей, связанных прочной цемянкой, указывают на арочное завершение дверных и оконных проемов. С северо-востока здание вплотную подходило к улице византийской эпохи, а с юго-запада имело значительную свободную площадь, обнесенную с трех сторон стеной и занятую лишь «пашенной ямой» и часовней, которые, возможно, входили в комплекс здания Г, составляя с ним одно целое. В северо-западной стене ограды сохранились остатки каменных столбов от ворот.

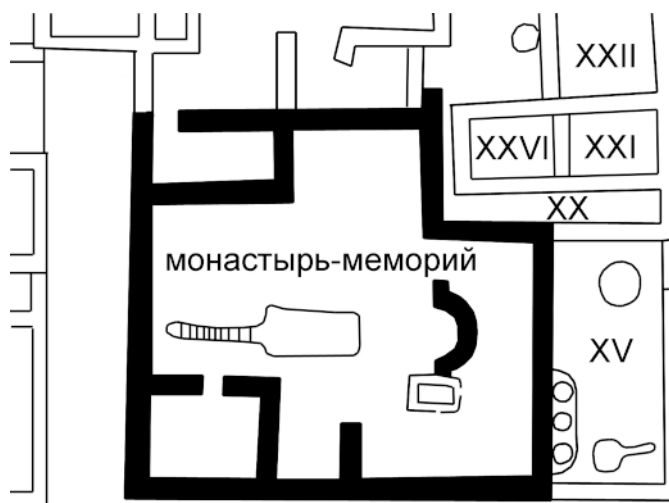
**Рис. 7.** План монастыря-  
мемория в квартале III (по  
Т.Ю. Яшаевой).

Как небольшой монастырь-меморий определяют комплекс, расположенный в восточном углу квартала III Северо-восточного района и состоящий из подземного храма с наземной церковью над ним и двух небольших помещений (рис. 7) [58, с. 207-209].

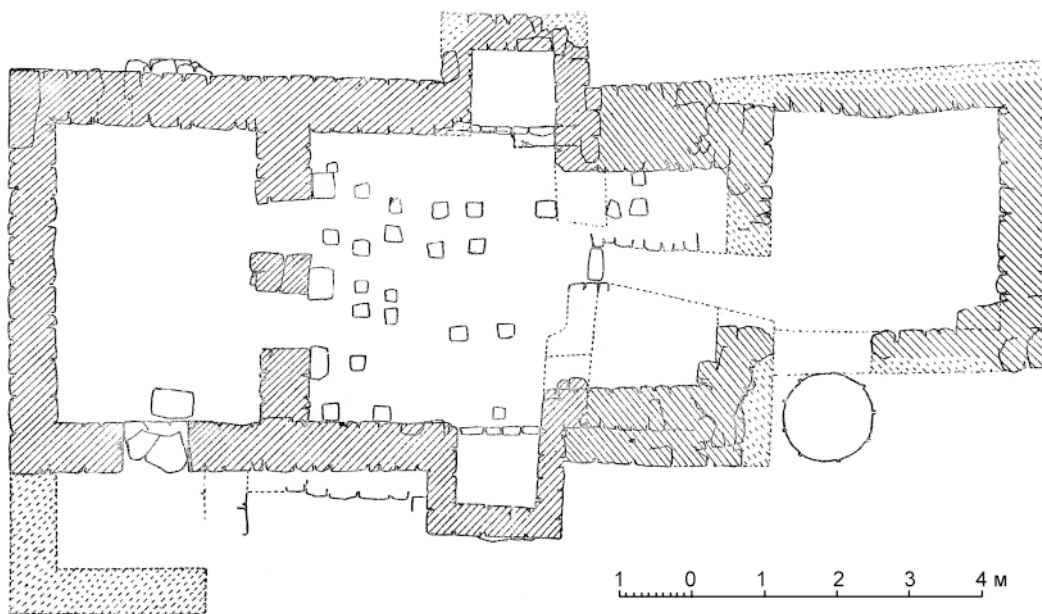
Рис. 9. План бани в квартале III Северо-восточного района (по А.Л. Якобсону).

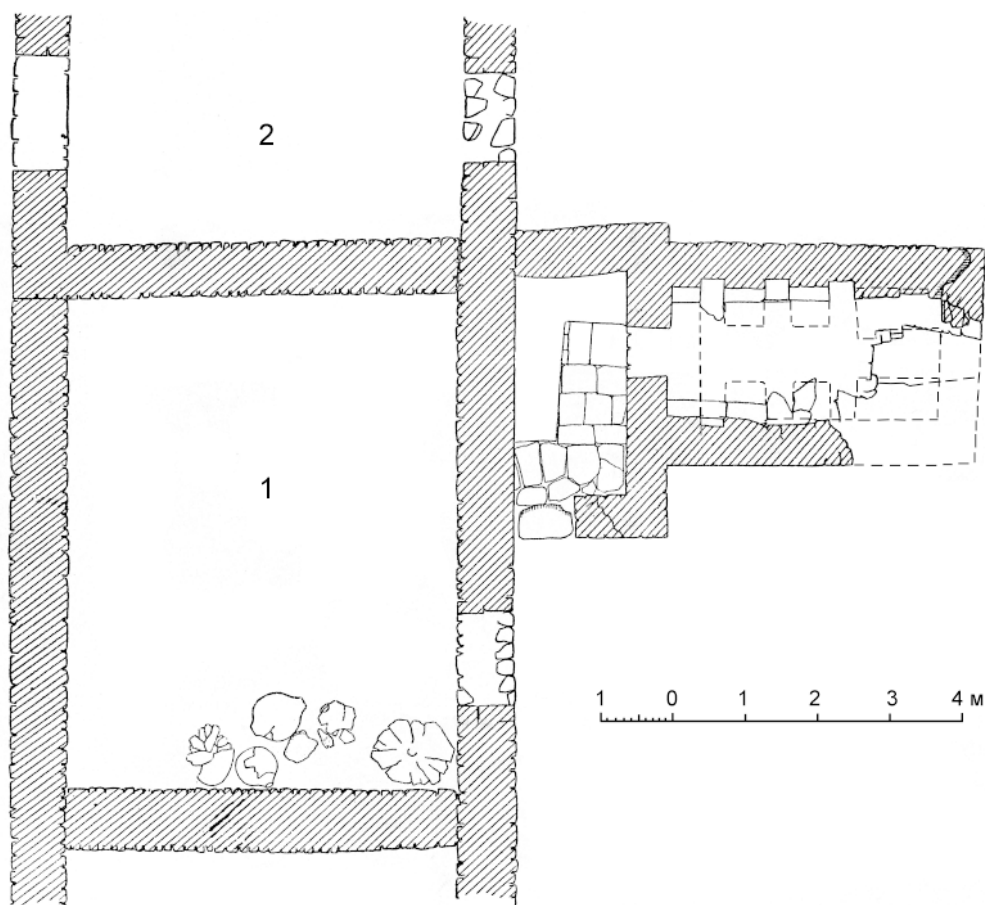
Рис. 10. План усадьбы с баней в квартале XV Северного прибрежного района (по Г.Д. Белову).

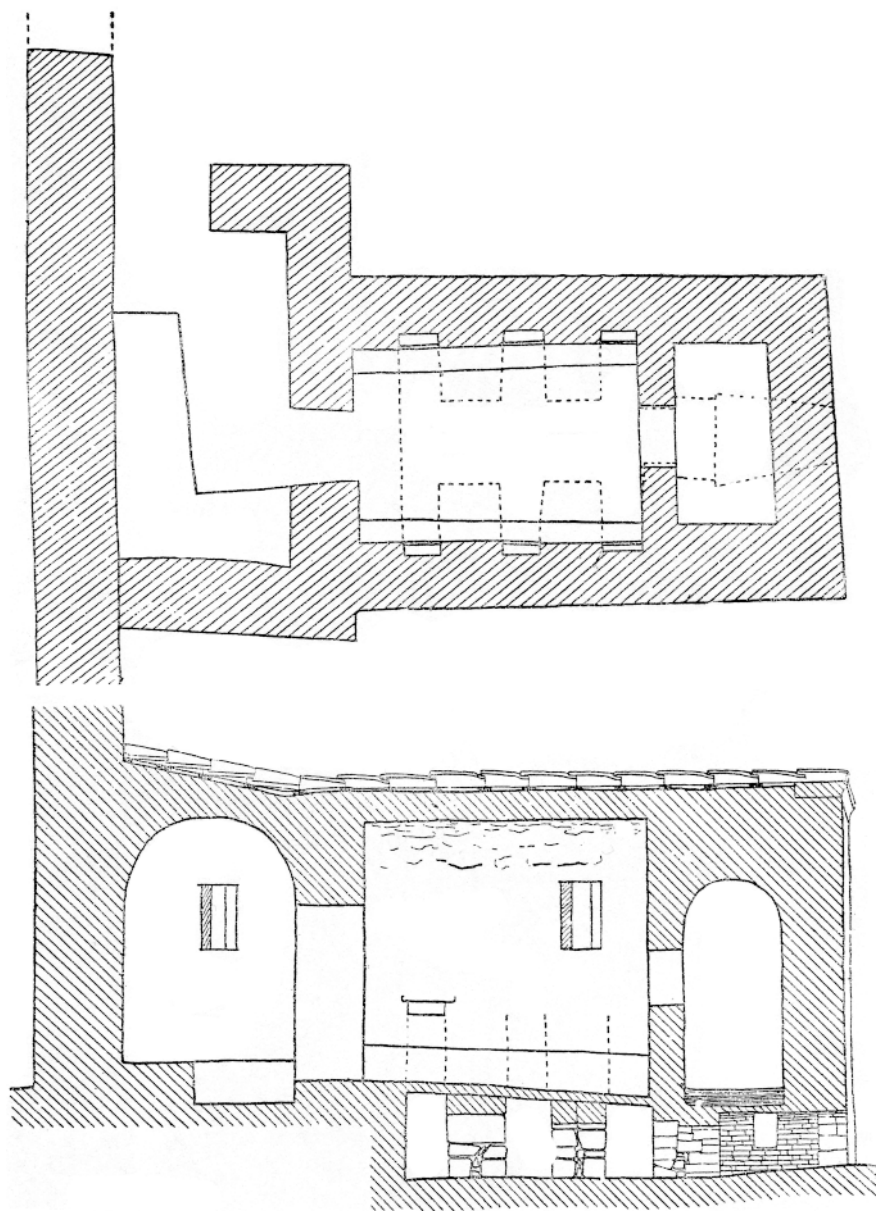
**Рис. 12.** Реконструкция (план и разрез) бани в квартале XV Северного прибрежного района (по А.Л. Якобсону).

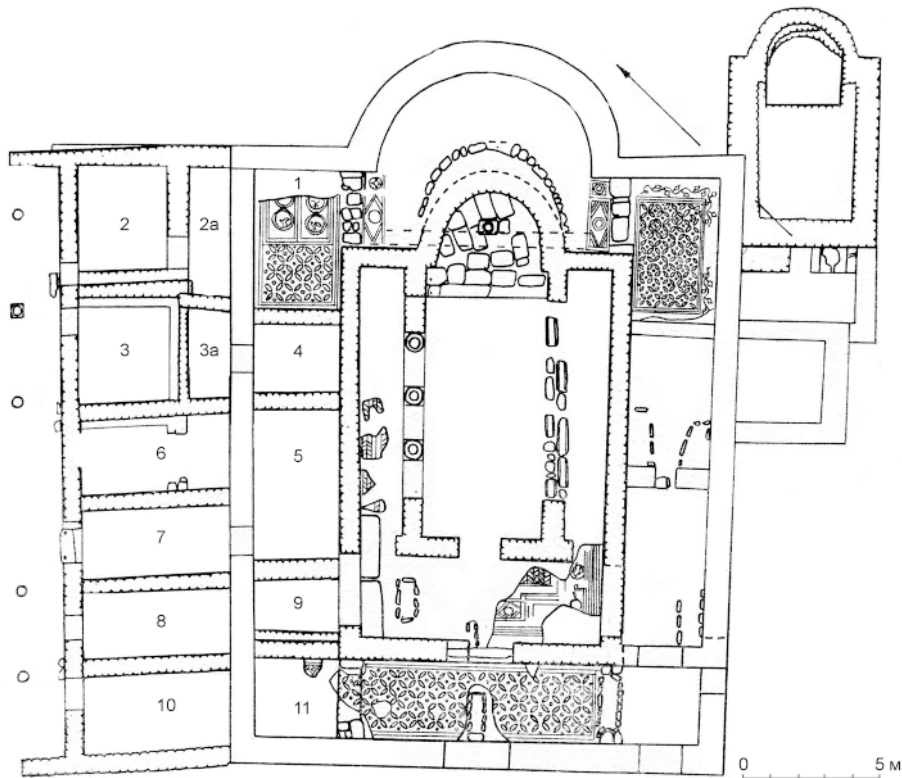
Рис. 14. Базилика № 15 с пристроенными к ней торговыми рядами (по С.Г. Рыжову).

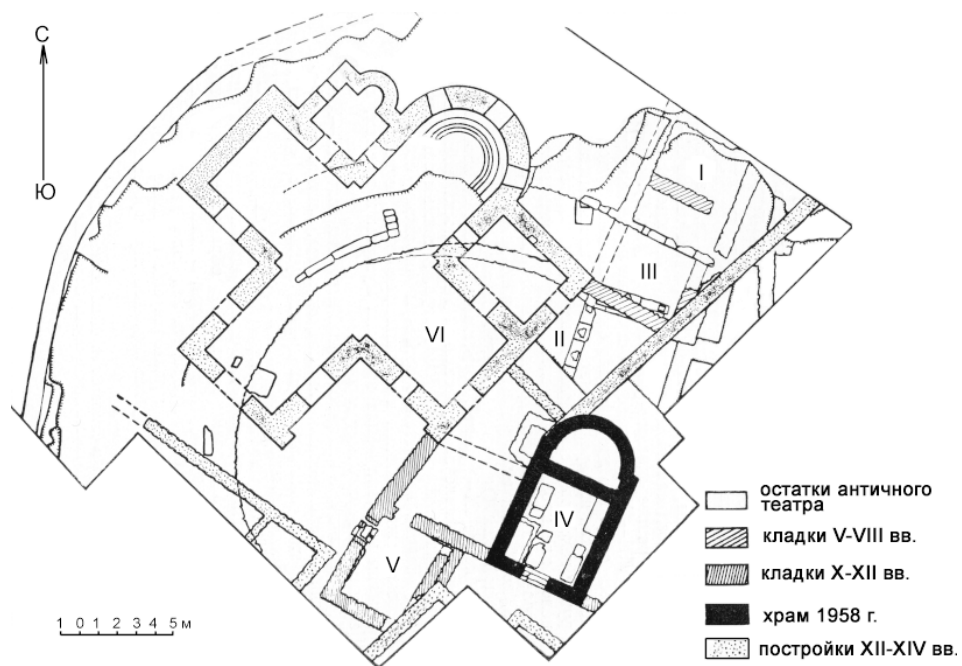
Рис. 22. План раскопок на участке античного театра (раскопки 1958 года; по О.И. Домбровскому).

на толстом (до 3 м) слое засыпи, исследование которой позволило восстановить историю застройки участка (рис. 22). Нижняя часть засыпи состояла из слоистых позднеантичных и раннесредневековых отложений (IV-VI вв.), которые полностью перекрывали оркестру театра и образовались при разрушении театрона, что дало приблизительную дату прекращения функционирования театра – около середины IV в. В это время театр был превращен в каменоломню, а участок – в пустырь с рядом построек [137, л. 15; 61, л. 8, 9], уничтоженных, скорее всего, во время катастрофы конца X в., после которой чашеобразное углубление, образовавшееся на месте оркестры, было выровнено мощным слоем мусора и грунта, свезённым из других районов города и содержащим разновременный материал (вплоть до античного) [137, л. 14]. Время засыпи определяют фрагменты белоглиняной поливной керамики, кувшинов с плоскими ручками, монеты Романа I и др. [137, л. 14; 139, с. 37], причем здесь важно отметить, что фрагменты белоглиняной поливной керамики были найдены преимущественно в нижнем ярусе засыпи, что говорит в пользу того, что они оказались под полом храма не в результате подсыпки в ходе какого-то ремонта, а в результате единовременной засыпи участка, в которую первым попадал мусор, лежавший сверху [137, л. 14].

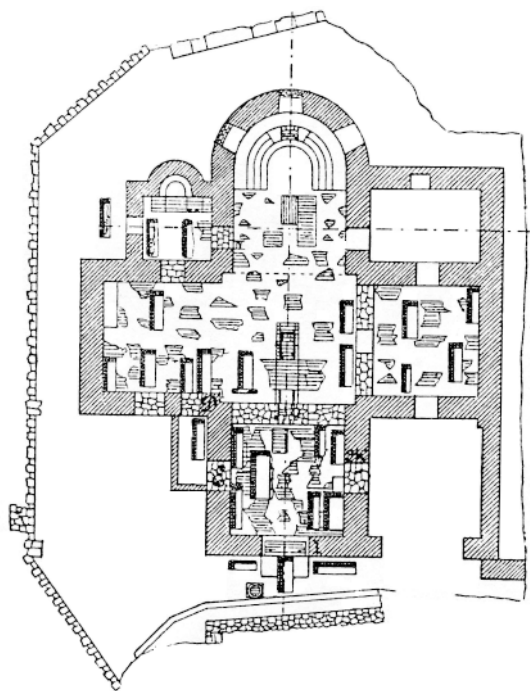
Рис. 23. План Храма с ковчегом (по К.К. Косцюшко-Валюжиничу).
