## **СРЕДНЕВЕКОВЫЕ БАНИ КАРАСУБАЗАРА В АКВАРЕЛЯХ К. Ф. БОГАЕВСКОГО<sup>1</sup>**

**Аннотация:** Представлены акварели К. Ф. Богаевского, выявленные в фондах Феодосийской картинной галереи им. И. К. Айвазовского и Симферопольского художественного музея (всего 11 работ), с видами средневековых банных комплексов Карасубазара. Установлено, что рассматриваемые изображения памятников принадлежали не менее чем двум различным объектам, один из которых идентифицирован как Биюк-хамам. Выполнен искусствоведческий анализ работ, рассмотрена история их создания. Подчеркнута значимость рисунков при научном исследовании объектов культурного наследия Белогорска, воссоздании их идентичного вида, локализации и идентификации, изучении памятникоохранной деятельности в Крыму в 20-е годы XX века.

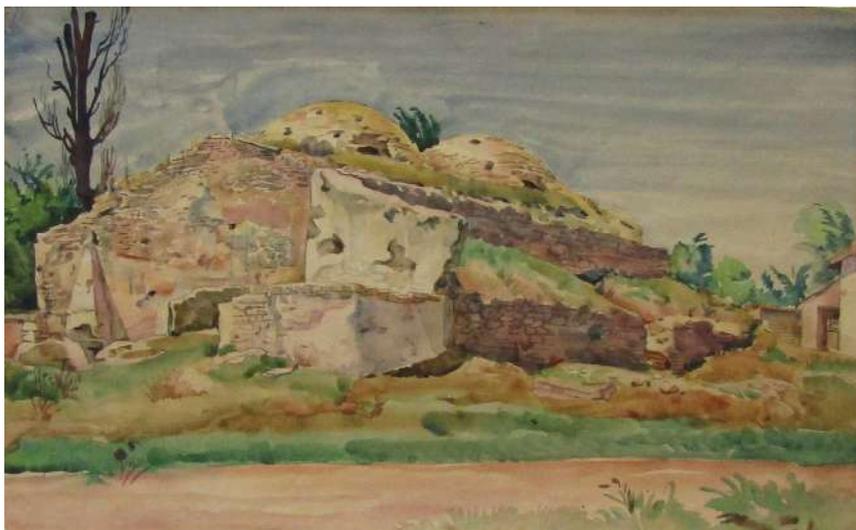
Общий вид бани со стороны одного из входов и помещения с печью («котельной»), вход которого огражден пристроенными с внешней стороны стенами. Вход в отделение оформлен порталом с шатровым граненым полукуполом над ним. К этому фасаду примыкало прямоугольное помещение, от которого сохранились руинированные участки стен. Видны два больших купола центральных банных залов. На фоне бутовой кладки выделяются участки сохранившейся известковой штукатурки. Бани запечатлены в состоянии запустения, начавшегося разрушения: проломы в стенах и куполах, полуразрушенные пристройки, растущая трава на кровле, груды камней от разрушающихся стен, в то же время здание в целом сохранилось. Подчеркнуты монументальность вросшей в землю постройки, массивность ее объемов.

**Рис. 1.** Богаевский К. Ф. Старые татарские бани в Карасубазаре. 1925 г. Бумага, акварель. 31x50,5. Симферопольский художественный музей, КП № 267, инв. № Г 157

**1. Старые татарские бани в Карасубазаре.** 1925. Бумага, акварель. 31x50,5. Симферопольский художественный музей, КП № 267, инв. № Г 157. Поступила 12.10.1944 г. На обороте – карандашный набросок феодосийской армянской средневековой церкви Иоанна Предтечи (рис. 1).

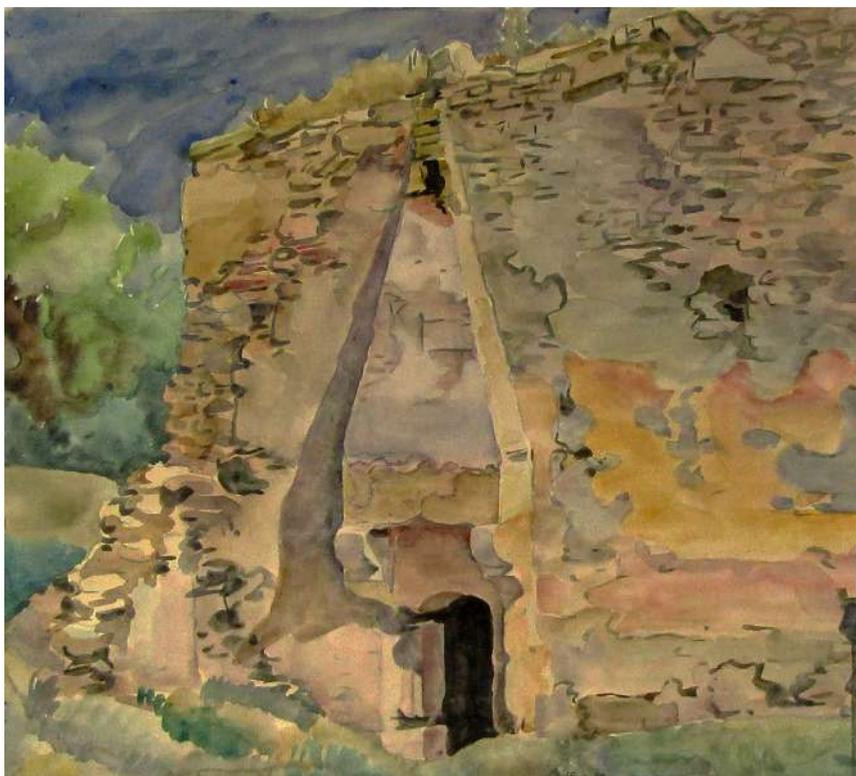
Угловая часть здания бани с арочным входом, имеющим портал с опирающимся на кронштейны высоким шатровым граненым полукуполом. На правом откосе входа видны глубокие поперечные щелевидные пропилы (места дверных креплений?). К углу здания примыкает стена разрушенного помещения.

**Рис. 2.** Богаевский К. Ф. Вход в старые бани в Карасубазаре. 1920-е. Бумага, акварель. 33,9x37,8. ФКГА, инв. № РГ 508

**2. Вход в старые бани в Карасубазаре.** 1920-е. Бумага, акварель. 33,9х37,8. ФКГА, инв. № РГ 508. Поступила в 1944 г. из Управления по делам искусств СНК Крымской АССР (рис. 2) [4, с. 77].

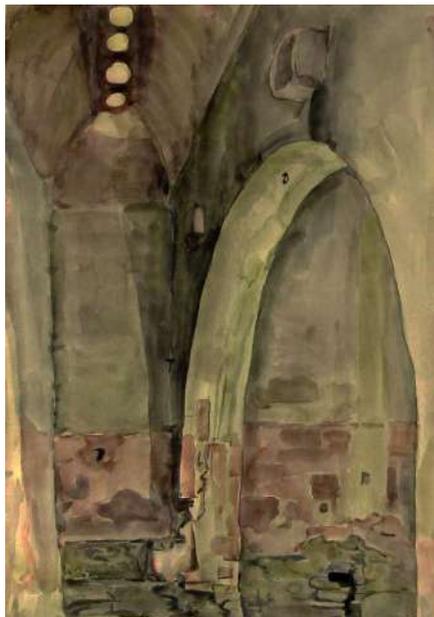
Интерьер одного из помещений бани с полуциркульной аркой. В центре сводчатого потолка – отверстия для естественного освещения. В помещениях сохранились полуразрушенные полки для сиденья, видны отверстия, ведущие в каналы для горячего воздуха. Вероятно, на рисунке одно из помещений бани Биюк-хамам. Составление интерьеров помещений позволяет отнести их к одной постройке.

**Рис. 9.** Богаевский К. Ф. Вид Карасубазарских бань. Боковая ниша. 1920-е. Бумага, акварель. 50,2x33,6. ФКГА, инв. № РГ 521

**9. Вид Карасубазарских бань. Боковая ниша.** 1920-е. Бумага, акварель. 50,2x33,6. ФКГА, инв. № РГ 521. Поступила в 1944 г. из Управления по делам искусств СНК Крымской АССР (рис. 9) [4, с. 82].

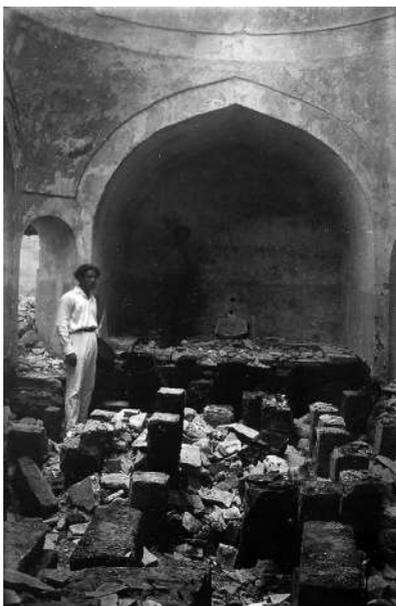
**Рис. 16.** Карасубазар. Бани Биюк-хаммам. Внутренний вид. Фото 1926 г. [по: 2, с. 481, рис. 479]

Изображение внутреннего вида центрального зала крестообразного помещения, вид одной из четырех ниш со стрельчатым сводом. Из зала ведут арочные выходы в малые помещения для мытья. В центре ниши, в стене находятся трубы для подачи воды. Пол ниши разрушен, обнажен находящийся под полом канал для подачи горячего воздуха для обогрева помещений бани. Сферический купол зала разрушен. Паруса, арки и купол сложены из плоского кирпича, кладка проступает в местах обвалившейся известковой обмазки. Архитектура зала идентична запечатленной на предыдущей акварели. Это позволяет соотнести рисунок с тем же памятником, вероятно, баней Биюк-хамам. На фотоснимке бани 1926 г. видно полное соответствие с акварельным изображением (рис. 16).
