И.А.ЗАВАДСКАЯ
**ПРОБЛЕМЫ СТРАТИГРАФИИ И ХРОНОЛОГИИ
АРХИТЕКТУРНОГО КОМПЛЕКСА “БАЗИЛИКА 1935 г.”
В ХЕРСОНЕСЕ**

И. А. Завадская. “Проблемы стратиграфии и хронологии архитектурного комплекса “Базилика 1935 г.” в Херсонесе”

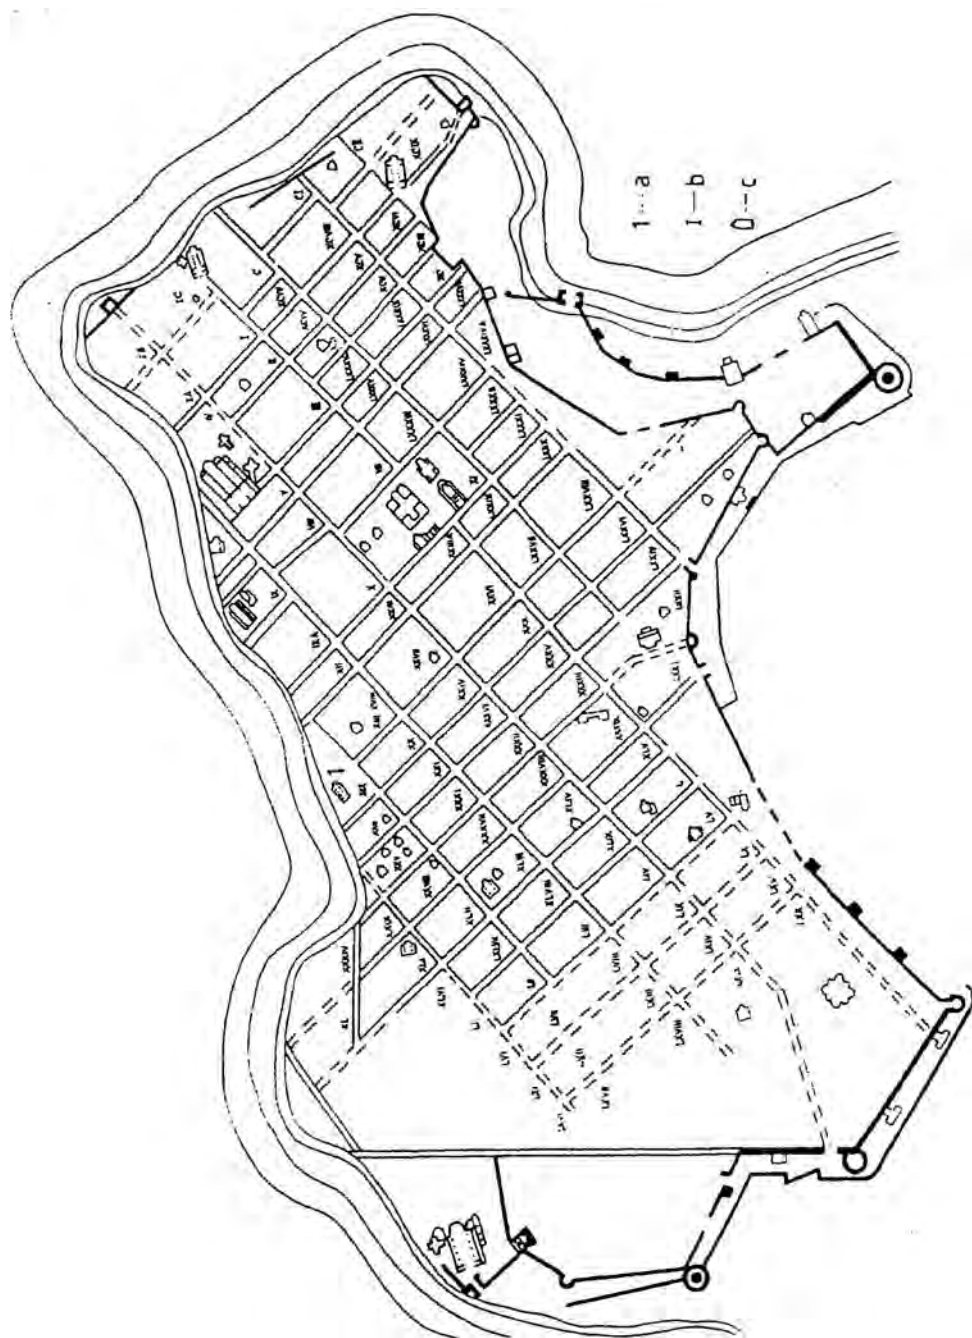
Рис. 1. План Херсонесского городища; а - “Базилика 1935 г.”; в - кварталы; с - храмы.

Одним из наиболее спорных и вызывающих постоянный интерес является архитектурный комплекс Херсонеса, который в литературе называют “Базилика 1935 г.”. Он раскопан на северном берегу городища в XIX квартале (рис. 1). По мнению многих исследователей, комплекс сосостоит из остатков трех средневековых храмов: раннего - V в., базилики VI-X вв. и верхней часовни (1; 2; 3). В отличие от большинства херсонесских храмов, возведенных на скале, комплекс построен на культурном слое мощностью до 4 м (1, с. 90) с остатками жилых строений эллинистического времени, мусорным слоем римской эпохи. Ранний храм и верхняя базилика имели пристройки с южной стороны, вместе с которыми составляли разновременные культовые комплексы (рис. 2).

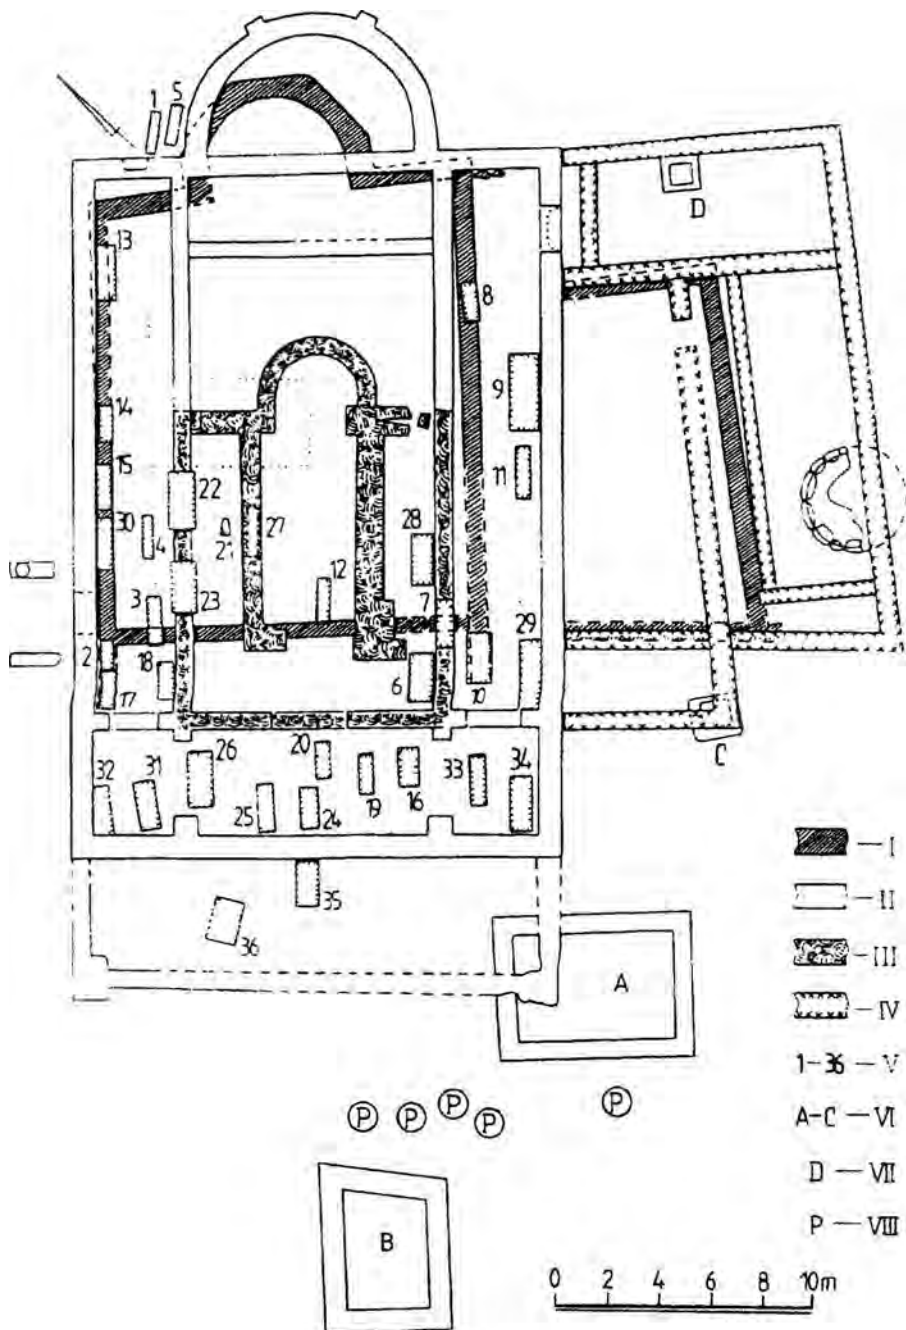
Рис. 2. Схематический план комплекса "Базилика 1935 г."; I - ранний храм и его пристройки; II - базилика; III - часовня; IV - пристройки базилики; V - могилы; VI - цистерны; VII - купель; VIII - пифосы.

Раннюю мозаику обнаружили при зачистке могилы № 9 в южном нефу у продольной стены еще в 1946 г. (8, с. 136) (рис. 2). В 1950 г. в процессе раскопок южного нефа зачистили всю мозаику. Она хорошо сохранилась (рис. 4). Ее внутреннюю композицию составляют четыре прямоугольника с разными сюжетами. Мозаику окаймляла полоса с изображением плющевой ветви. Правая сторона полосы уничтожена при сооружении южной стены поздней базилики. Длина пола - 5,02 м, ширина в наиболее сохранившейся части - 1,61 м (8, с. 137). Весь рисунок мозаики говорит о ее композиционной завершенности и целостности.

К раннему храму с юга были пристроены и другие помещения (рис. 2). Их остатки открыты под пристройками верхней базилики (12). Как и в центральных помещениях храма, здесь обнаружена насыпь с большим количеством обломков штукатурки с фресками. По характеру росписи они аналогичны фрескам под южным нефом. На некоторых имелись надписи (12, с. 16). Слой разрушения пристроек верхней базилики тоже содержал обломки штукатурки, но, в отличие от описанной, без фресковой росписи (12, с. 21, 55).

(14, с. 27-33). В комплекс базилики входили также южные помещения. Они не одновременны. Некоторые из них построены позже остальных, в частности, помещение, у юго-западного угла которого оказался над цистерной С (рис. 2).

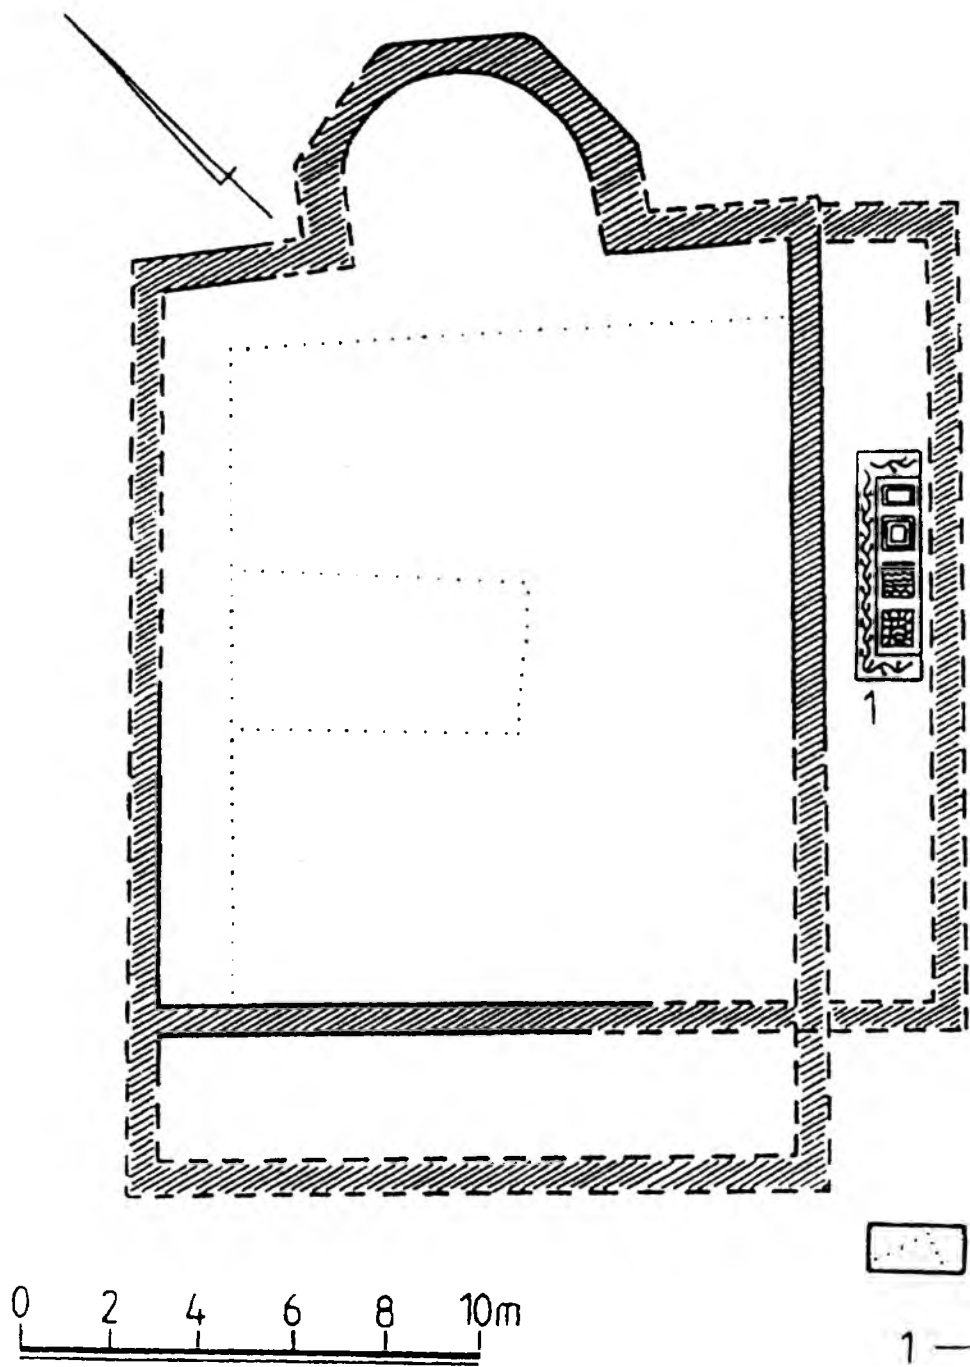
Рис. 3. План реконструкции раннего храма; а - граница цемянкового пола; в - мозаика в боковом помещении.

Общая ориентация, отличная от ориентации верхней базилики, а также непосредственная связь данного пола с определенными строительными остатками позволяют говорить об их принадлежности храму с пятигранной апсидой (рис. 3).

Частично сохранилась пятигранная апсида раннего храма. Северную грань ее разрушили при сооружении круглой апсиды верхней базилики. Сложена она из бутовых камней на растворе из извести и морского песка (1, с. 80). Фундамент апсиды заложен глубже фундаментов остальных стен. По предположению С.Ф.Стржелецкого, апсида построена раньше остальных стен, которые к ней пристраивались впритык (7, с. 156). Поэтому здание в плане асимметрично - плечи, идущие от апсиды, лежат не на одной линии, в мастах соединения их с продольными стенами углы не прямые (рис. 3).

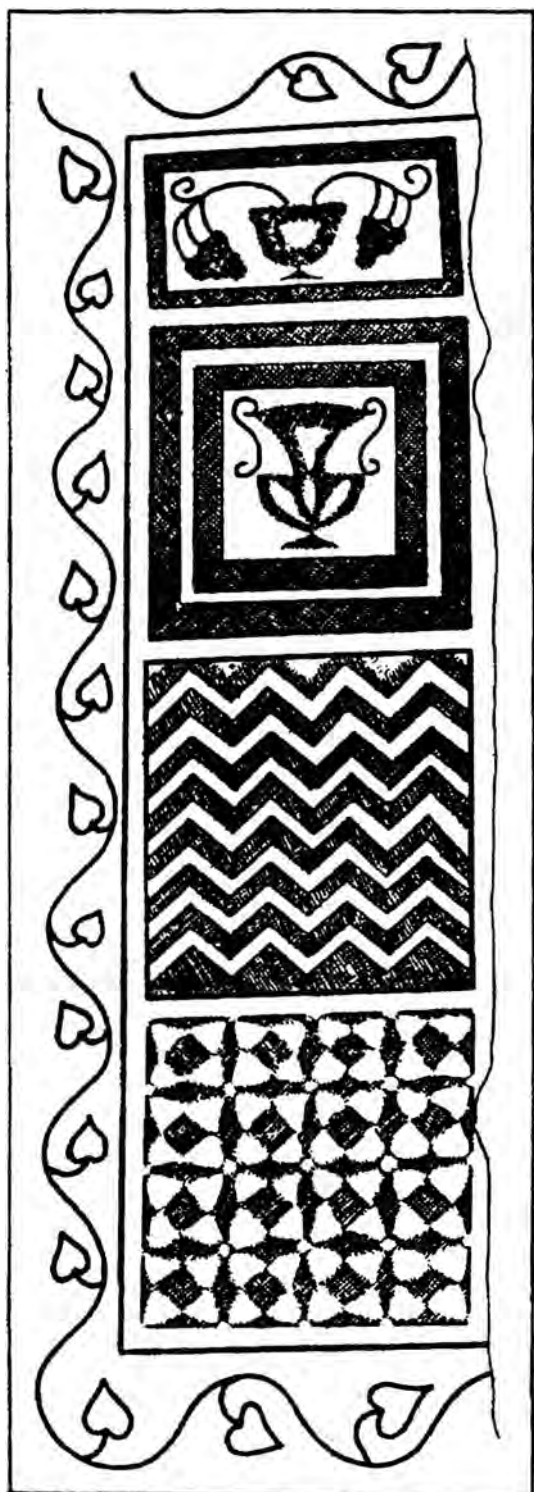
Рис. 4. Мозаика в боковом помещении раннего храма.
